Reserapport

Massavedsmätning i Finland

September 2004

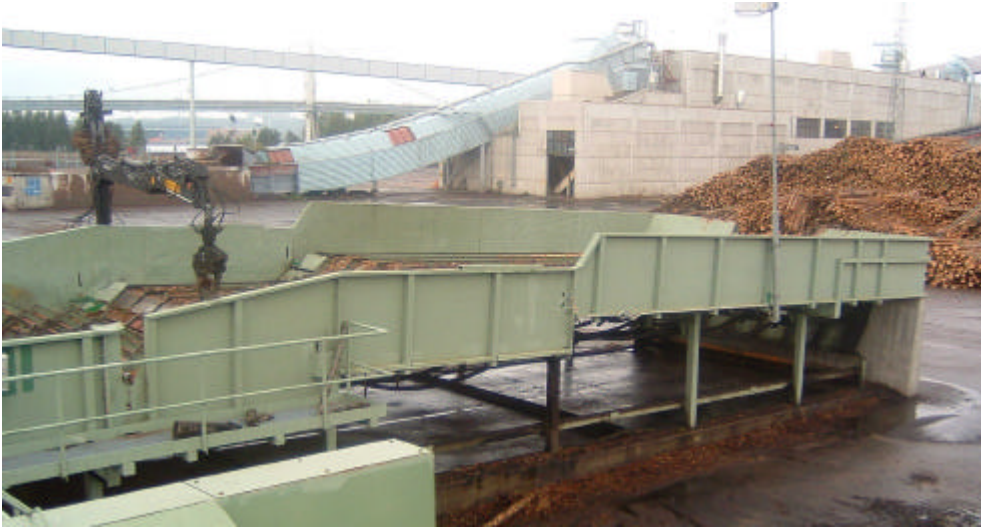
Figur 1. Sunila, lagrings- och uttunningsbord.

Stockarna läggs på ett väl tilltaget lagringsbord som via ett uttunningsbord med ställbar hastighet leder till stegmataren. Stegmataren är tiltbar med hjälp av hydraulkolvar så att lutningen kan anpassas till partiets medeldiameter. Vid klenare diameter har man brantare lutning och vid grövre stockar lägre. Stegmataren har fortlöpande modifierats, bl.a. med påsvetsade klackar, för att få bästa möjliga funktion över ett brett diameterintervall. I dagsläget sades den klara diametrar mellan 6 och 65 cm.

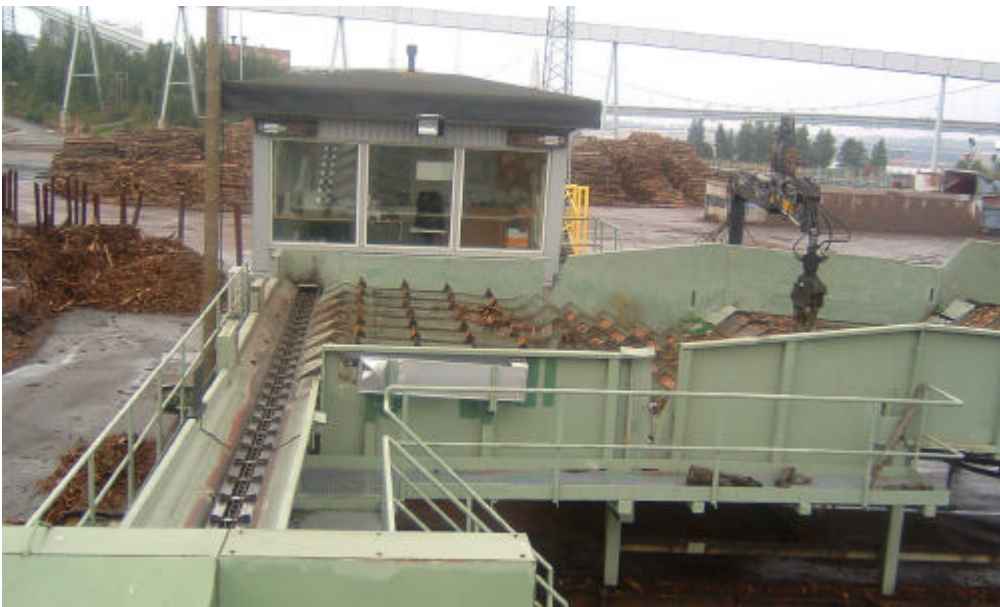
Figur 2. Sunila, bedömningsbord samt hus för virkesmätare/operatör.

Efter stegmataren kommer ett bedömningsbord. Vid bedömningsbordet sitter virkesmätaren/operatören. Till sin hjälp har han en kran som når från främre delen av lagringsbordet till bedömningsbordet. För det parti som kördes vid vårt besök användes kranen relativt flitigt för att rätta till stockar som låg snett i stegmataren eller på uttunningsbordet. Parallellt med kranarbetet kvalitetsbedömer virkesmätaren varje stock (godkänd eller vrak med angivelse av orsak). Är stockarna kraftigt avbarkade skall ett barktillägg göras för att erhålla det finska handelsmättet m³ fpb. Detta gjordes dock mycket sällan. Vintertid skall även en snö/isklass anges för varje stock. Den aktuella virkesmätaren tycktes ha god simultankapacitet att köra kranen och bedöma stockar samtidigt. Efter bedömningsbordet går stockarna upp på en längsgående bana, stockluckeoptimerat, med en Elmes 2 D (skugg)mätram och möjlighet till sortering i sex fack.

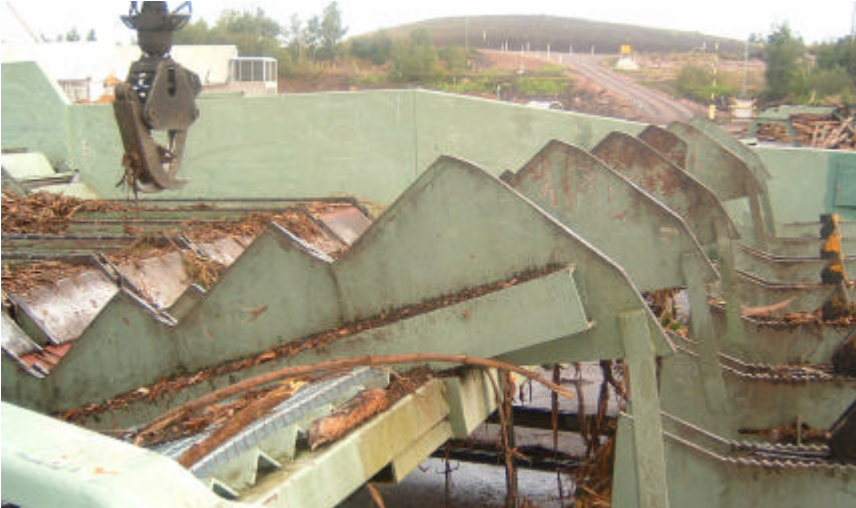
Figur 3. Sunila, Stegmatare med ställbar vinkel.

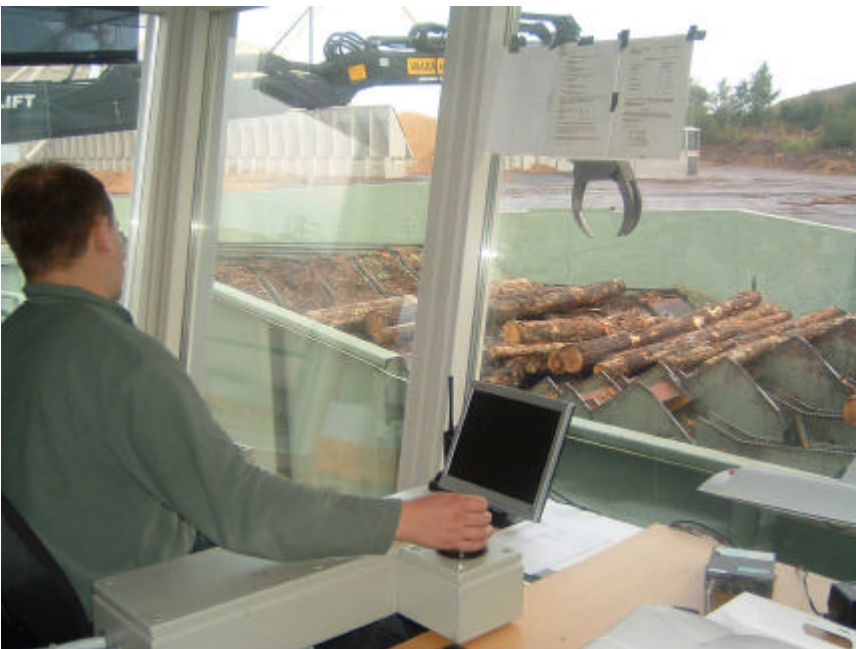
Figur 4. Sunila, vy från virkesmätare/operatör mot uttunningsbordet.

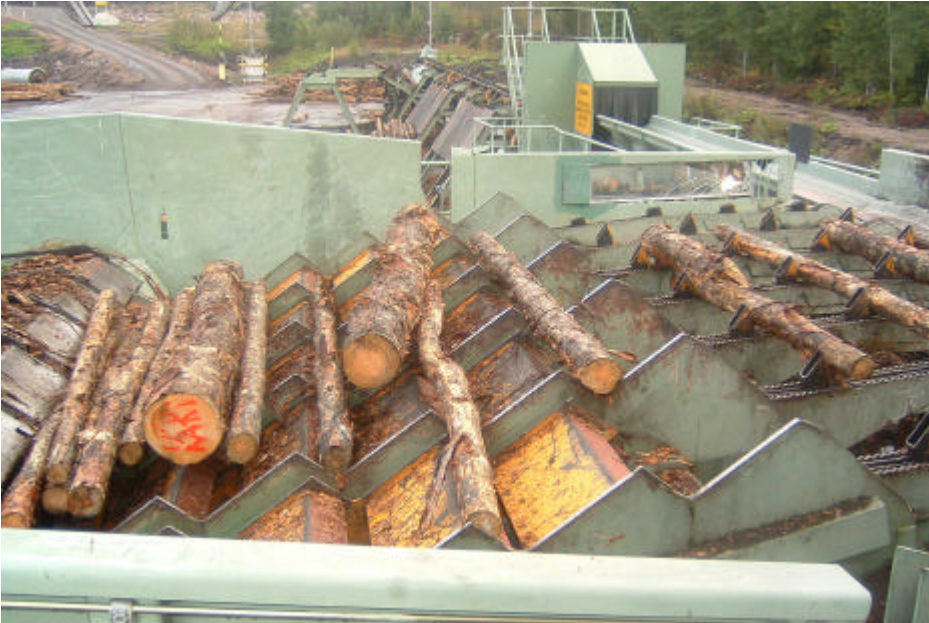
Figur 5. Sunila, vy från virkesmätare/operatör mot stegmatare och bedömningsbord. I bakgrunden mätram och sorteringsbana. Notera virkets diameterspridning och krokighet.

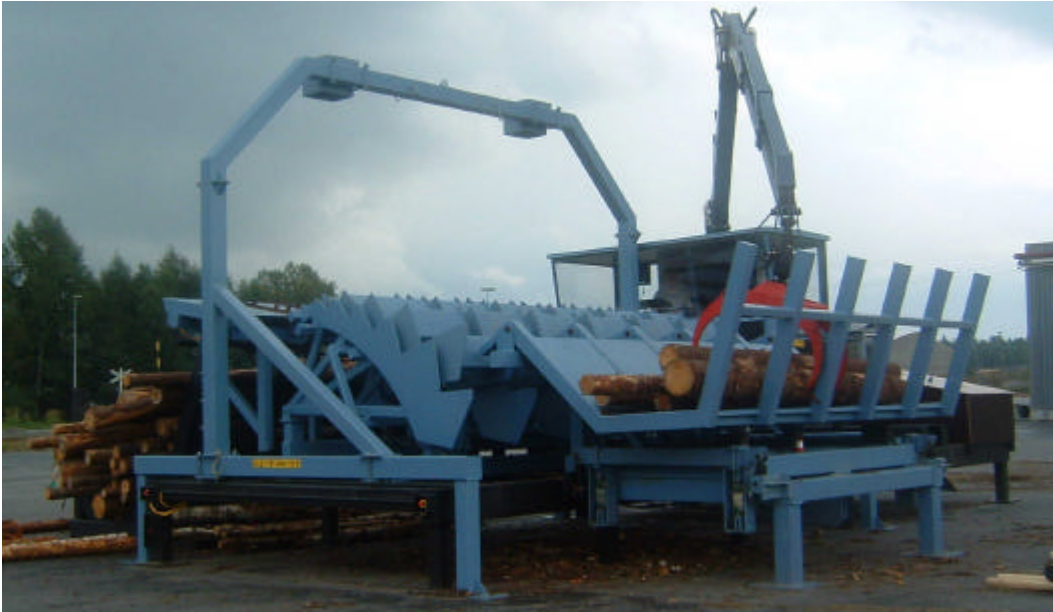
Figur 6. Modus 1000. Stockarna vägs i stockfickan varefter de tippas över på stegmataren. I mätportalen sitter två laserskannrar.

Stockarna, endast del av trave, läggs i en stockficka där de vägs. Stockfickan tippas sedan uppåt varvid stockarna faller över i den dubbelverkande stegmatoren. Efter stegmatoren följer ett kort bedömningsbord över vilket två laserskannrar sitter. Virkesmätaren skall här göra samma kvalitetsbedömningar som var fallet i Sunila. Därefter faller stockarna ned på andra sidan. Hela mätningen görs alltså under tvärmatning. Kapaciteten bedöms kunna uppgå till 25 stockar/minut. Operatören sitter i ett litet hus vid bedömningsbordet. Bakom huset har en kran monterats. Kranen når båda sidor av utrustningen för ilastning och undanläggning av inmått virke. Kranen är spärrad i sidled så att den ej kan skada laserportalen. Något fack för kontrollstockar finns ej. Sådana stockar kan istället läggas åt sidan med hjälp av kranen.

Laserskannrarna mäter 30 gånger/sekund. Enligt Codator betyder detta att en linje längs stocken mäts in för varje 5 mm tvärsmatning. För att erhålla form, längd och diameter på stocken används såväl stockprofilen, jmf skuggmätning, som avståndet till stocken. Teknik och programvara för lasermätningarna är utprovad i lab medan fälttesterna påbörjades samma vecka som vårt besök. Målet för volymmätningen är satt till att enskild stock skall mätas med lägre än 6 % standardavvikelse. Längre fram skall även sex kameror monteras på portalen. Via bildanalys skall då även barkförekomst samt ändytefaktorer som exempelvis röta kunna detekteras.

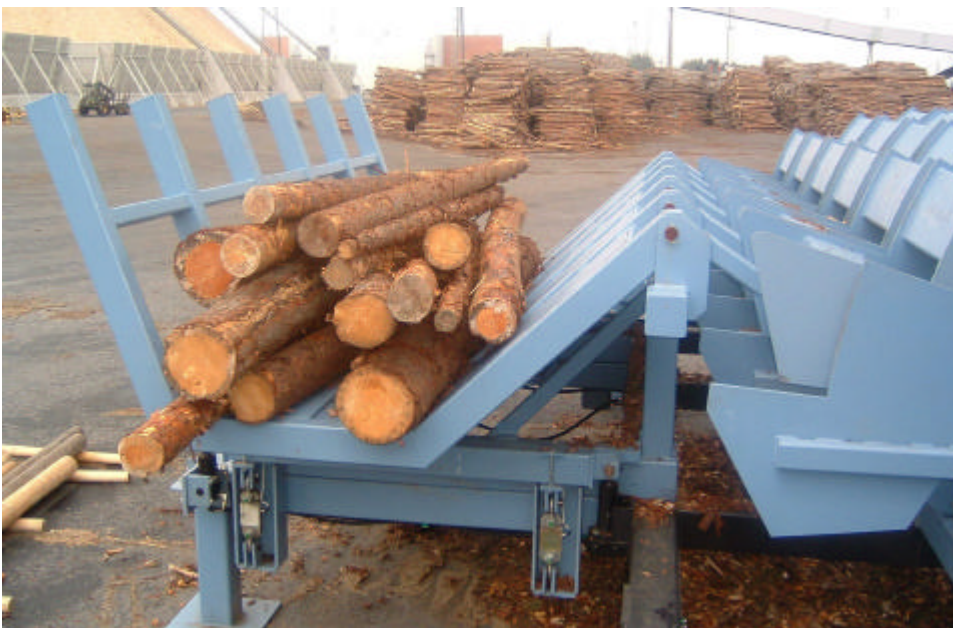
Figur 7. Modus 1000. Iläggningsfickan.

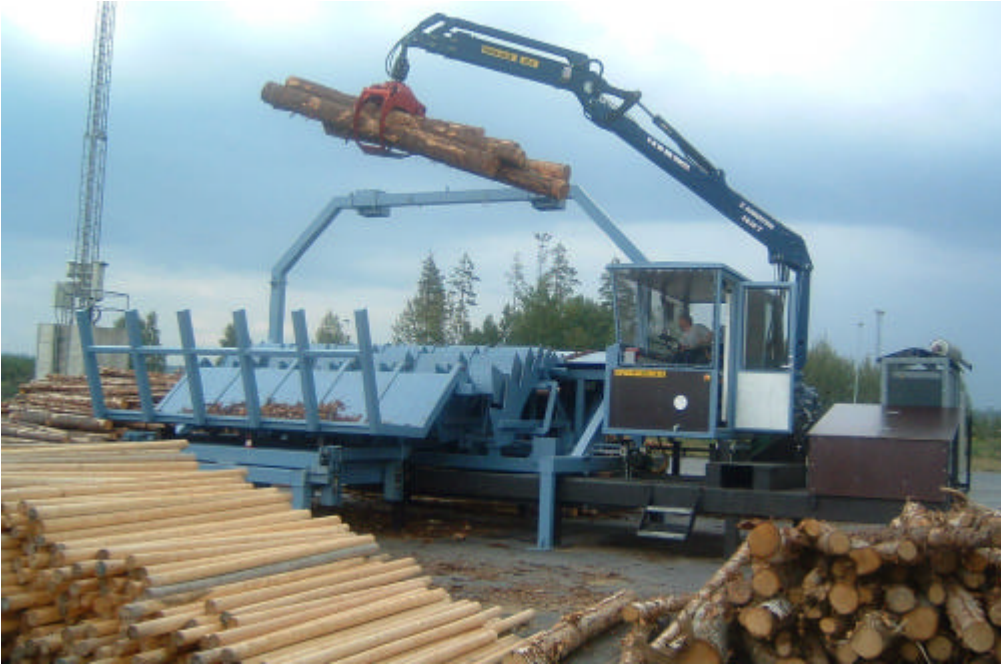
Figur 8. Modus 1000. Kranen som monterats bakom mäthuset når båda sidor av anläggningen för ilastning och undanläggning av virke.

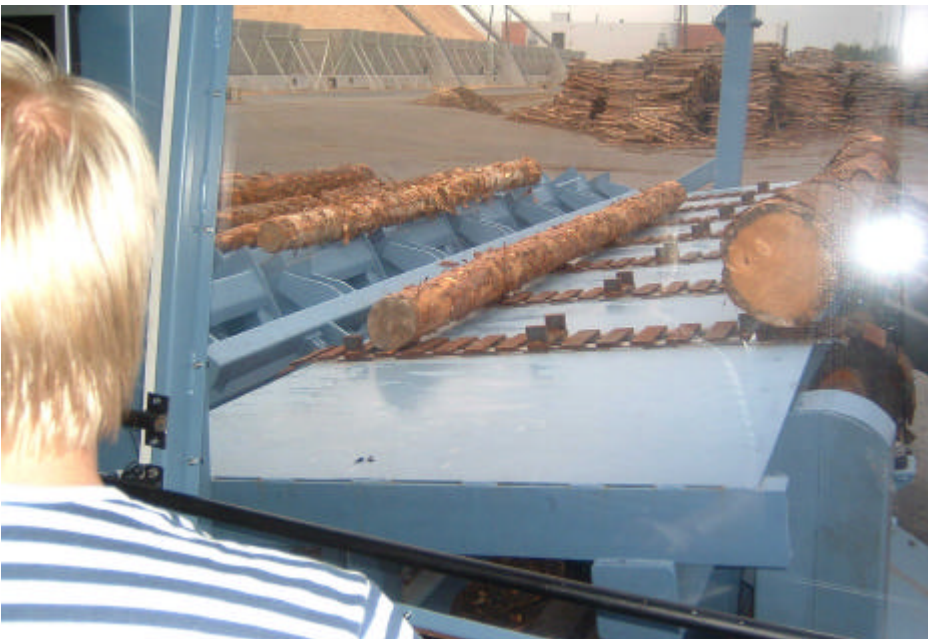
Figur 9. Modus 1000. Vy från operatören mot bedömningsbordet.

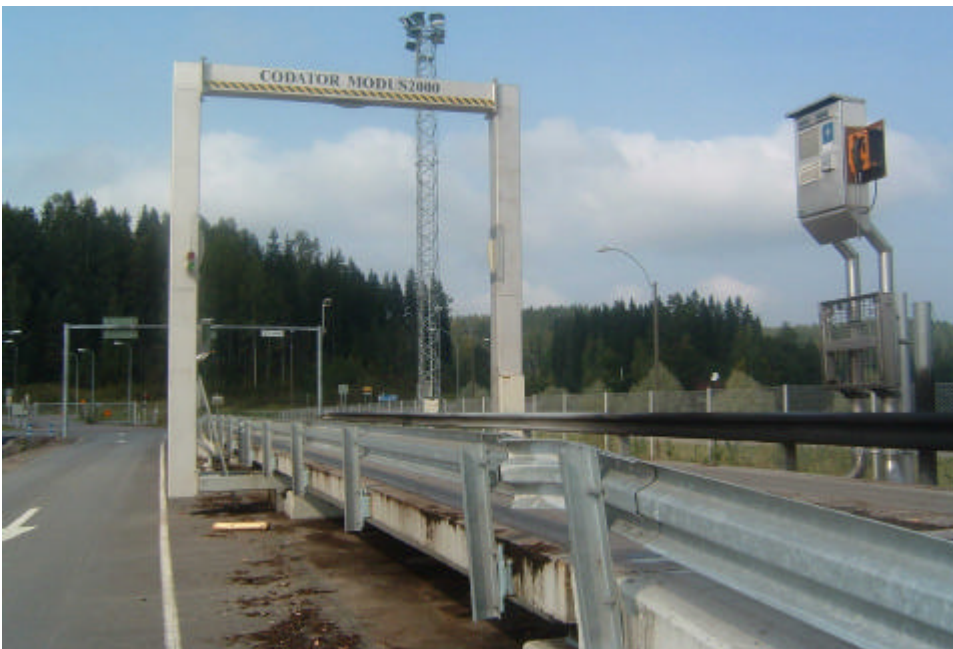
Figur 10. Modus 2000. Laserportal och förarterminal är placerade på en fordonsvåg. Att bilen stannar för registrering under pågående lasermätning påverkar ej resultatet.

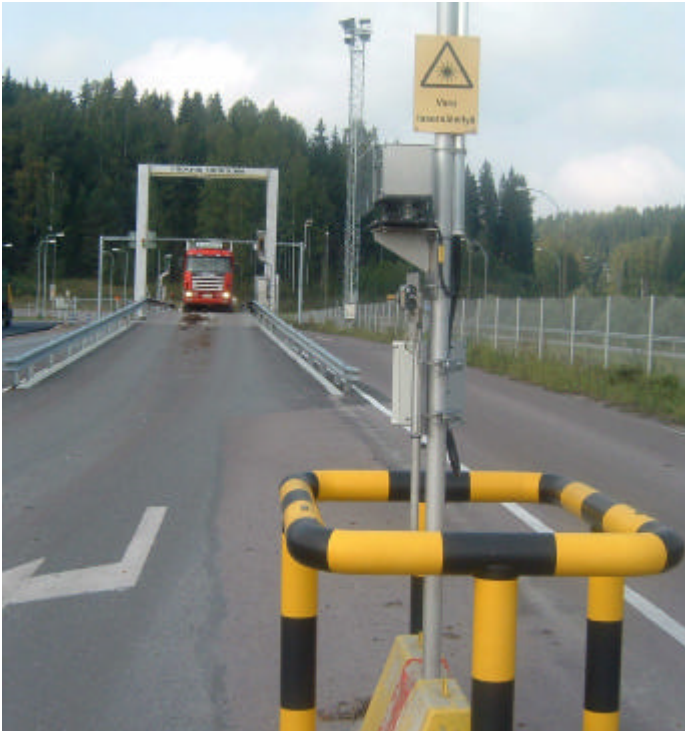
Figur 11. Modus 2000. Bilens hastighet mäts med laser från ca 40 m avstånd. Via ljussignaler får föraren information om att mätning pågår och att han håller rätt hastighet.

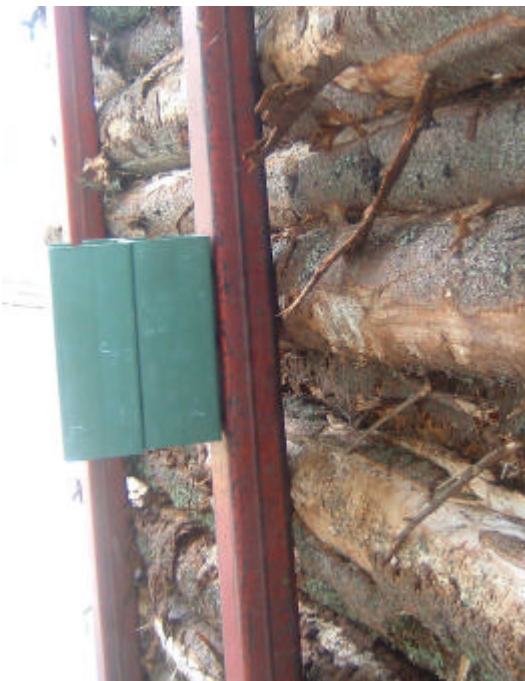
Figur 12. Deltraveavskiljare fäst med magnet.

- Deltravar separeras med sprayfärgmärkning vid lastningsskedet i skogen. Vid mätstationen markeras sedan deltraven med en klämma.
- Deltrave måste vara minst 70 cm hög.
- Fordonets maxhöjd är 480 cm.

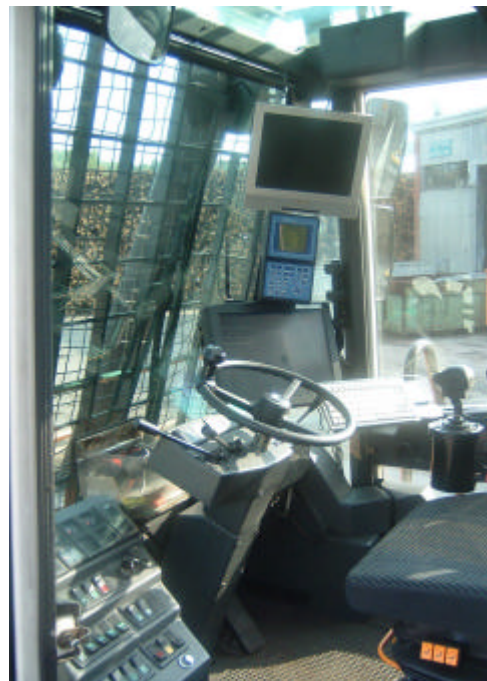
Figur 13. Interiör från truckhytten.

Virkesmottagningen i Simpele har nu öppet dygnet runt. Själva mätstationen är bemannad åtta timmar och övrig tid sköts mottagningen av truckföraren. Denne har en 15 tums skärm i hytten och tillgång till samma datasystem som virkesmätaren i mätstationen. Före lasermätningen markeras deltravar genom att en stor markör, med magnet eller klämma, sätts fast på någon av stöttorna. Markörens överkant anger gränsen mellan deltravar. Som första kontroll på att mätningen är korrekt används virkets rådensitet. Om den avviker mer än 100 kg från de senaste dagarnas medeltal kontrolleras lasten en extra gång. I vissa fall får bilen köra om genom lasermätningen.
